子供たちが安全に遊べる斜面

2025年度 全国1級造園施工管理技士の会(一造会)  
すてきな造園空間をつくった創意工夫・アイデアコンクール

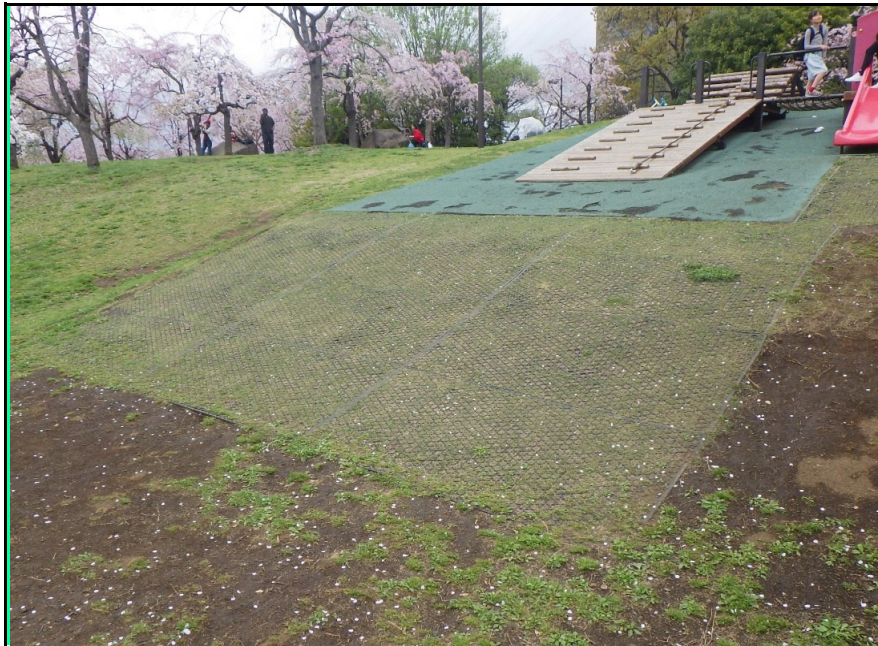
写真1 (施工後1年経過、2024年6月)

遊具下の斜面が踏圧で削れて凹んだ部分を子供たちがさらに削ってしまう為、安全に遊べないような状況となっていた。そこで客土を補充し、芝を張り直し保護マットを設置したことで竣工当時のように安全に遊べる場所となった。施工経過1年後も段差はなく、芝もマットの中で生育できていた。

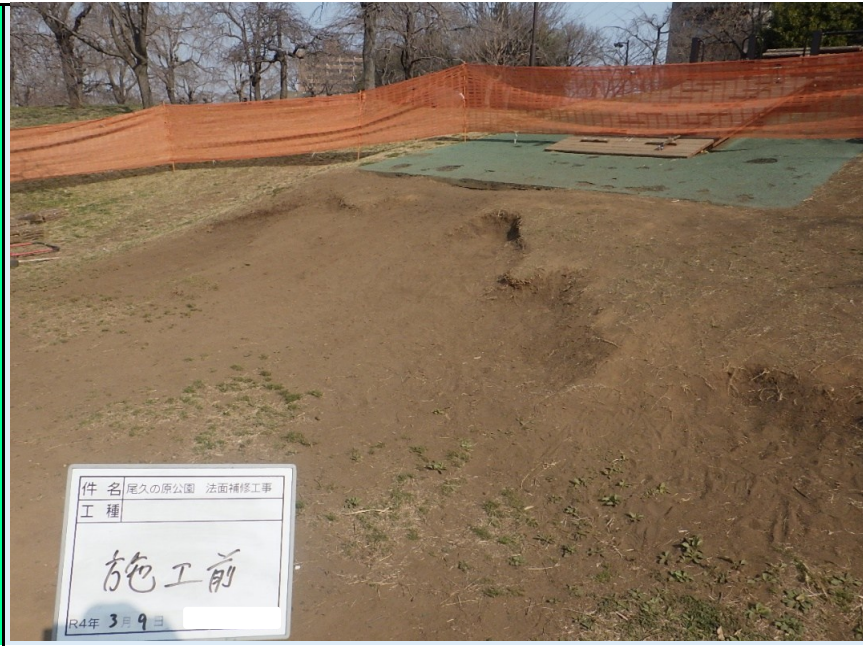
写真2 (作業前)

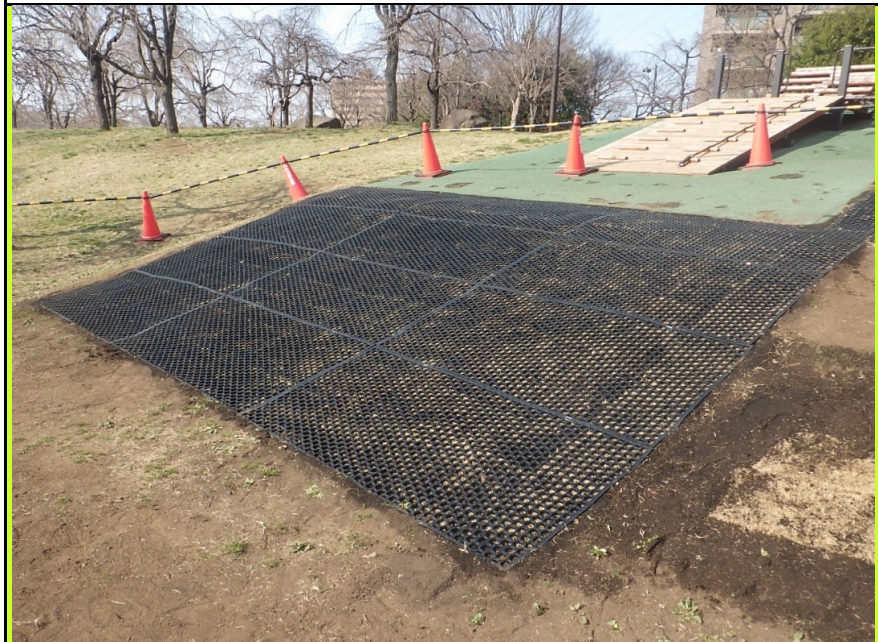
写真3 (削れた部分に客土をし、芝を張り保護マットを設置して滑らかになった斜面)

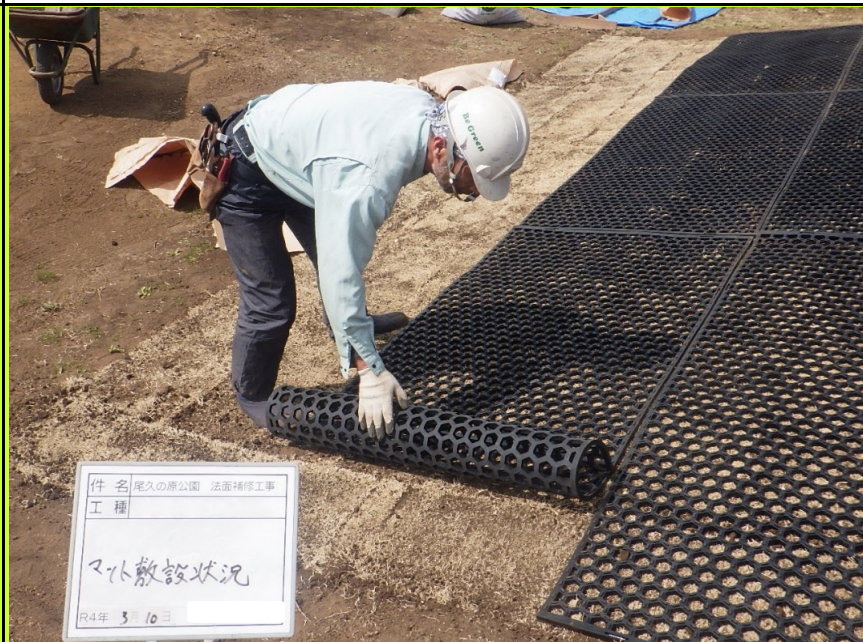
写真4 (周囲となじみ易いよう柔らかい保護マットを使用した)
