斜面の土砂流出による根上がりの対処

2025年度 全国1級造園施工管理技士の会(一造会)  
すてきな造園空間をつくった創意工夫・アイデアコンクール

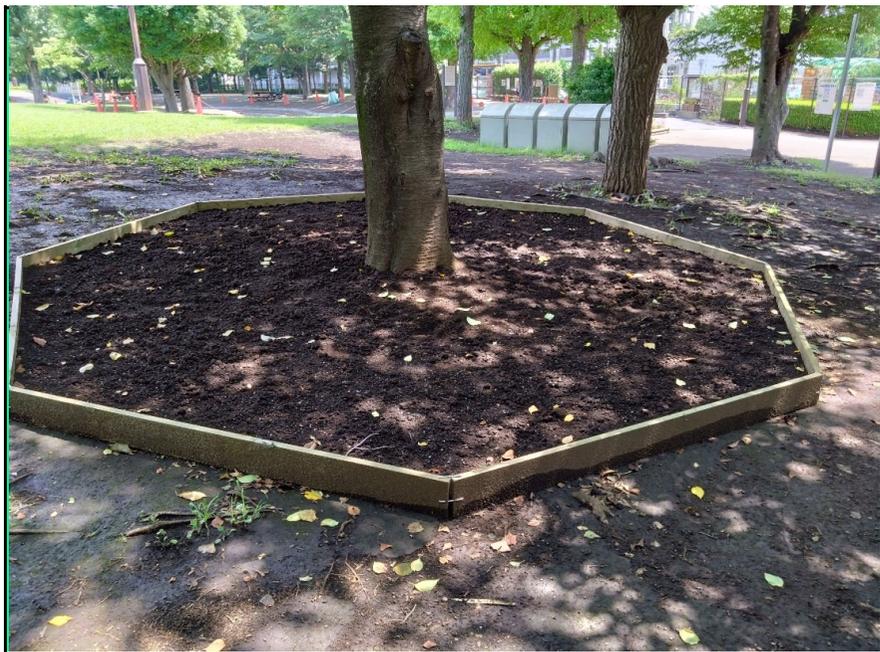
写真1 (施工後全景)

既存土砂の掘削が出来ない場所で斜面の土砂の流出により桜の根の露出がひどくなっていた。その対処として矢板を八角形に組み、地際の隙間を透水シートで埋め、覆土しました。ゲリラ豪雨が来ても根元周りの土砂流出がなくなり、かつ矢板による段が出来たことで来園者が根元を踏圧することがなくなったと二重に喜ばれました。

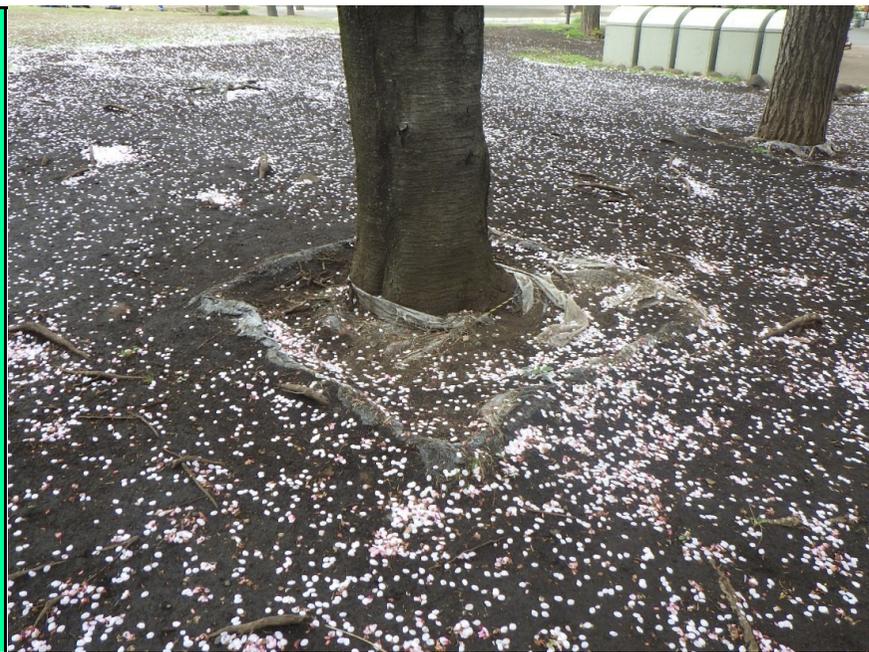
写真2 (施工前の桜根元周辺状況)

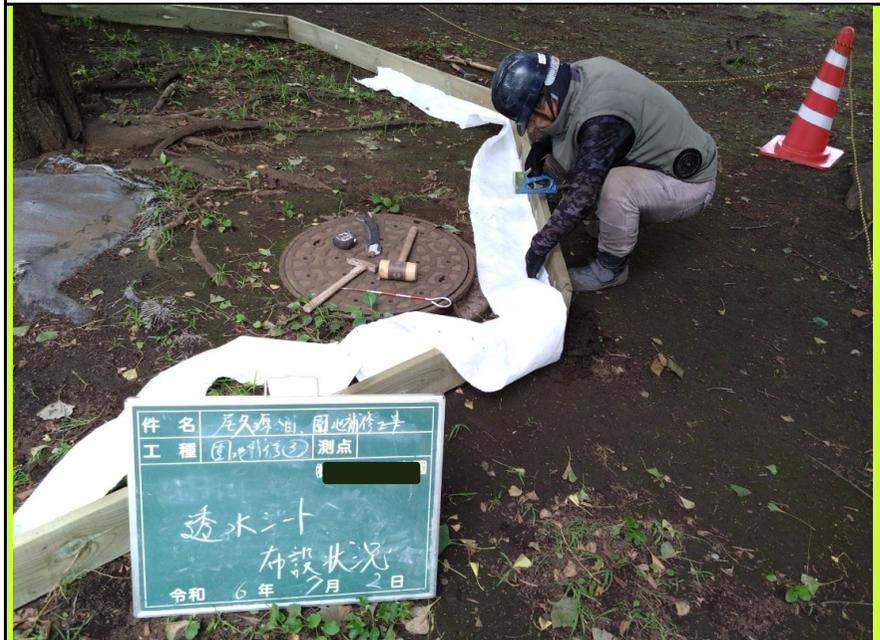
写真3 (矢板を直径4mほどに組み透水シートで土砂の流出を防ぐ)

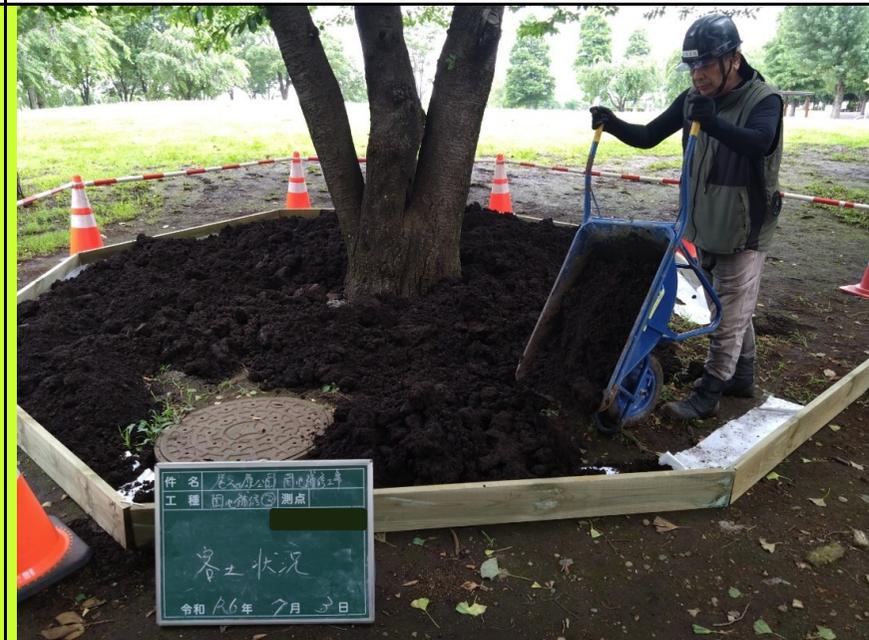
写真4 (5~10cm程度で覆土する)
